## 1. Fahrzeugdaten

| Fahrzeugtyp: | 280SE 4.5 |

## **5. Zustandsbewertung**

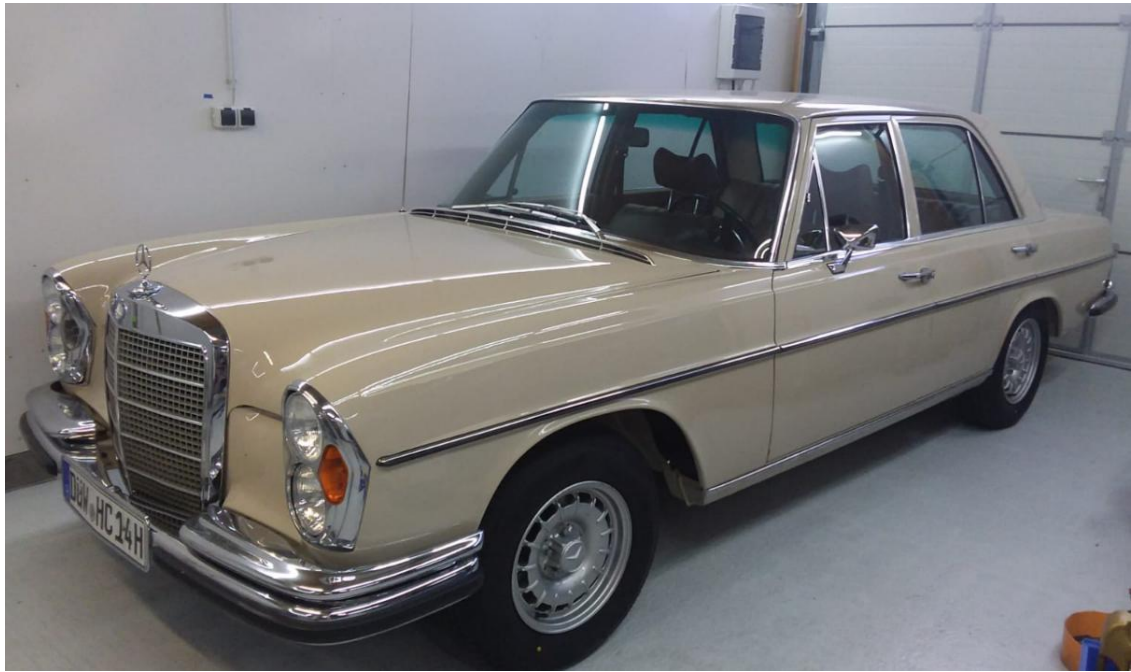
Restauration Teil 2: Innenraum, Karosserieboden

Innenraum Boden überholt, Beifahrerseite hinten bodenblech partial erneuert.

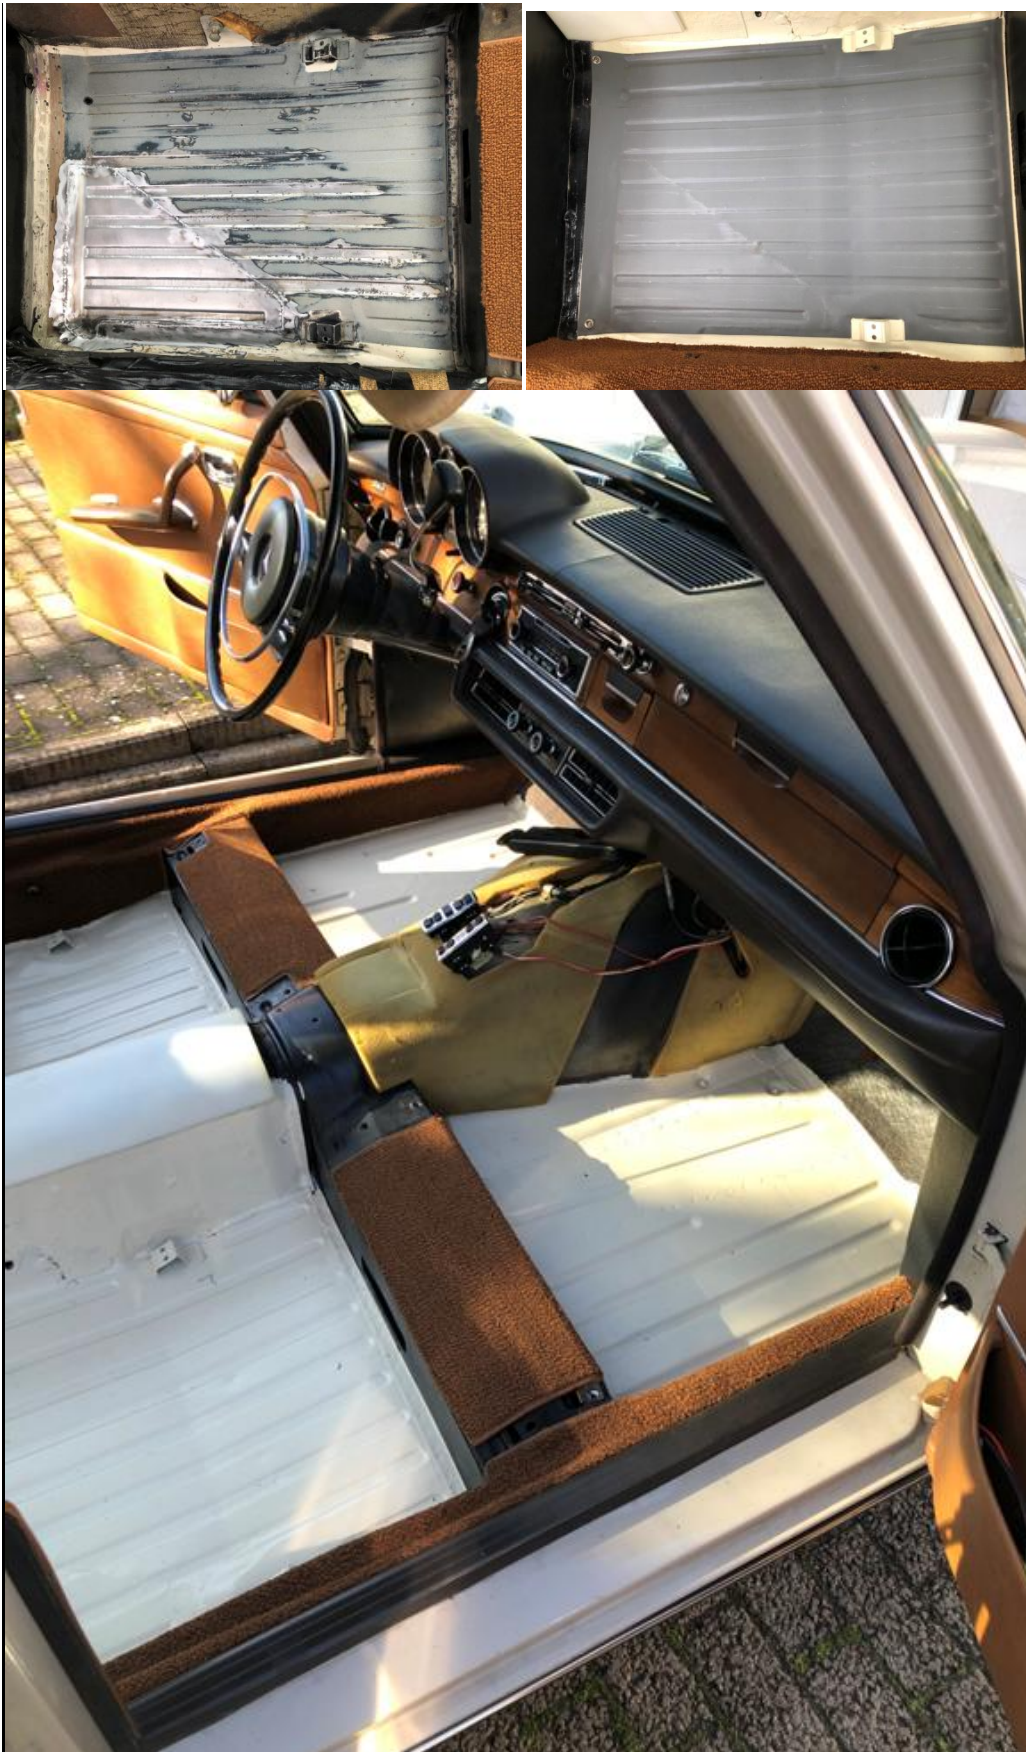
Restauration Teil 2: Holz Restaurierung und rissfreies Armaturenbrett

Interieur-Holzverkleidungen neu mit Nussbaum (Original) furniert und lackiert

Armaturenbrett ausgetauscht (Rißfrei)

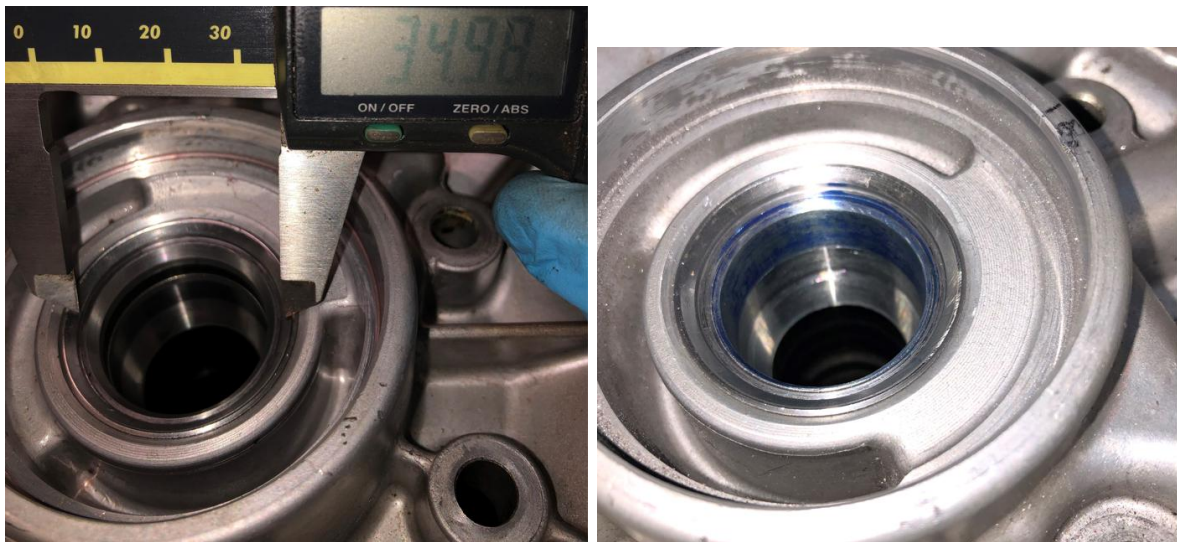
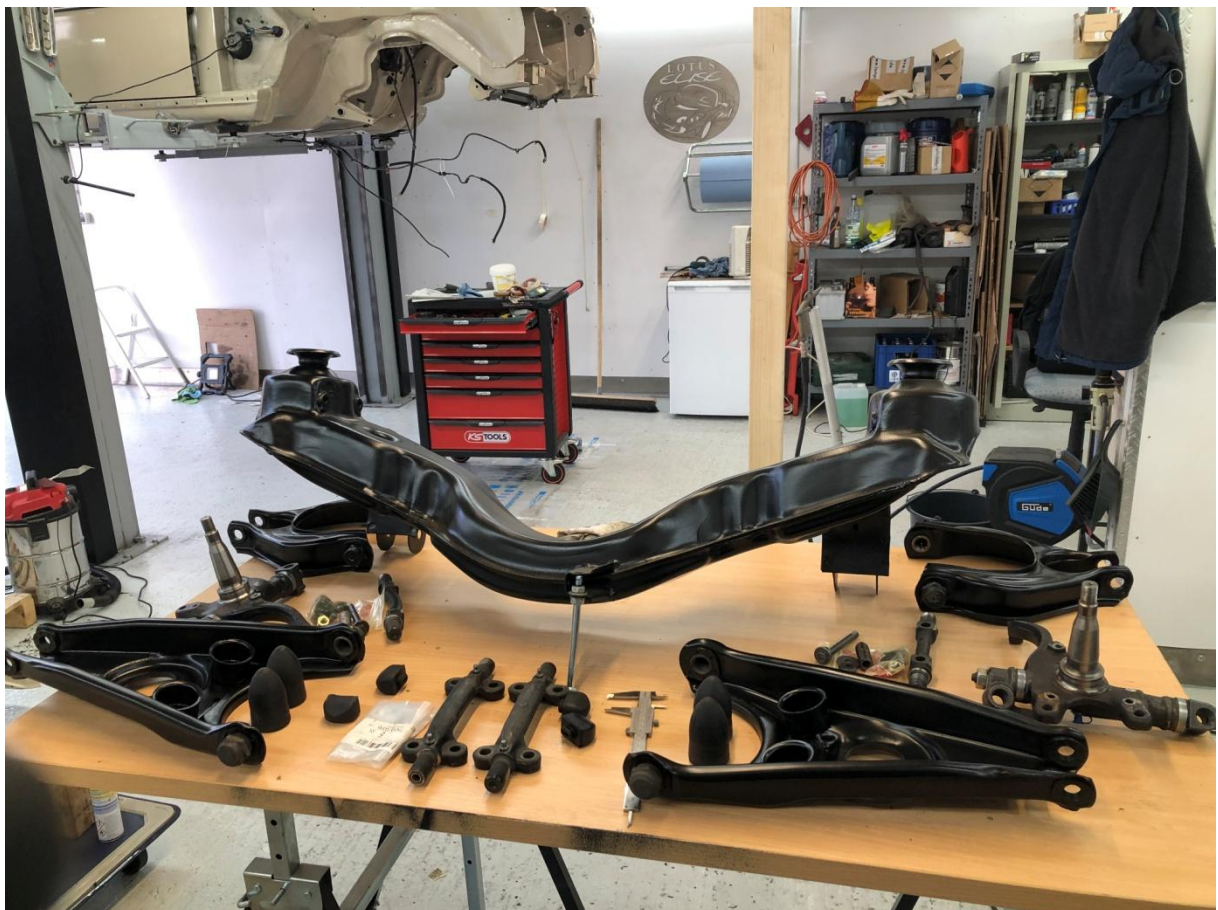
Restauration Teil 3: Vorderachse/ Hinterachse

Vorderachse überholt, Lager erneuert

Hinterachse überholt, Antriebswellen neu abgedichtet, Pendelarm Axialspiel eingestellt,

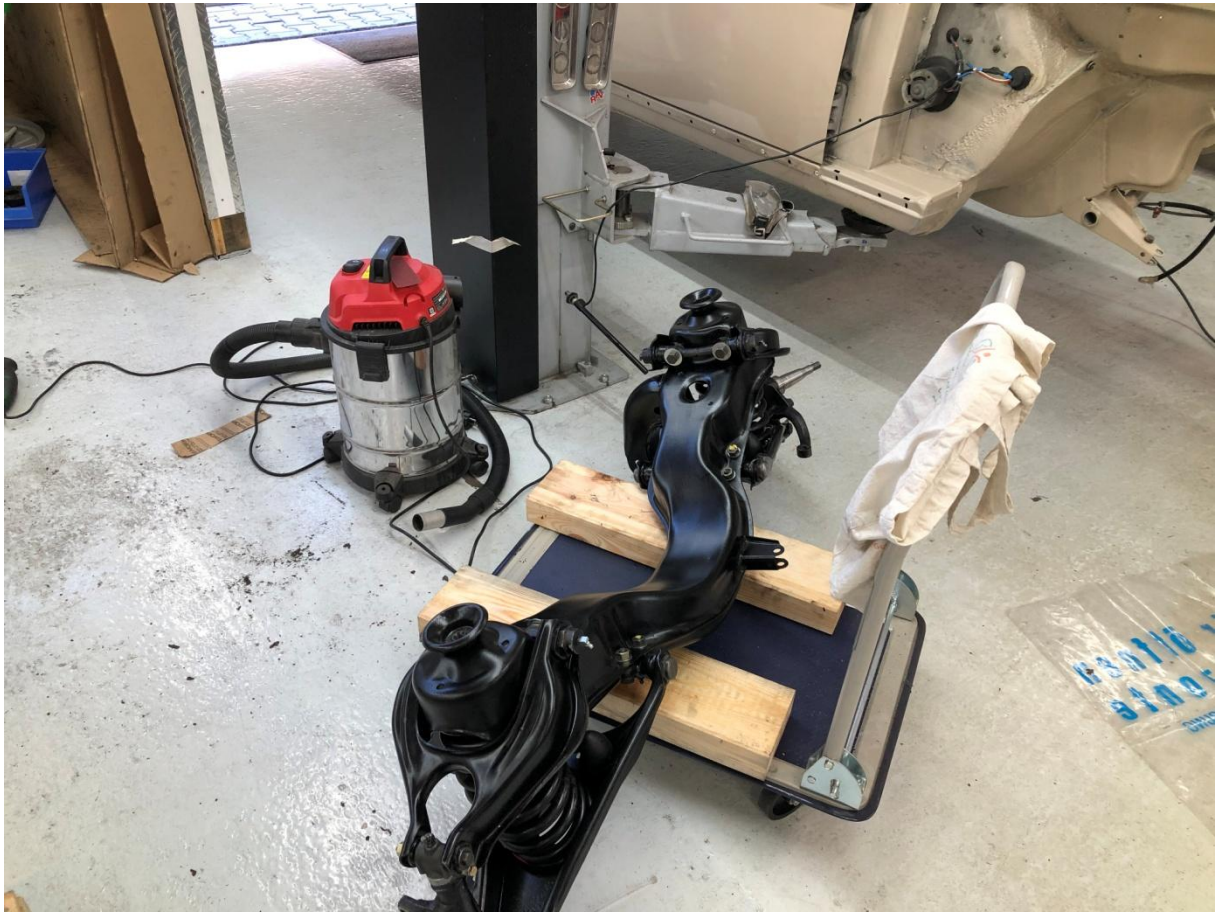
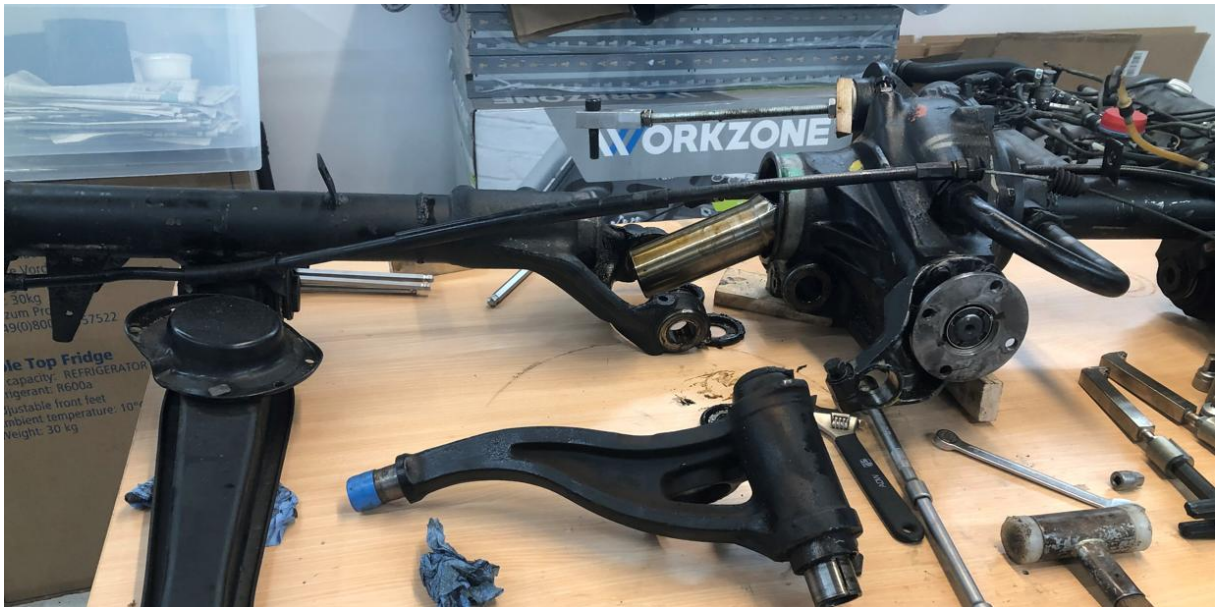
### Restauration Teil 3: Antriebswellen/ Hinterachse

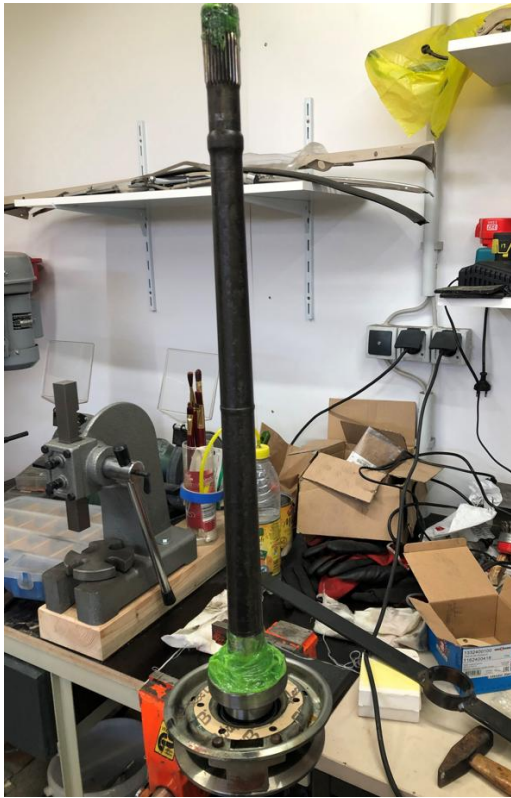
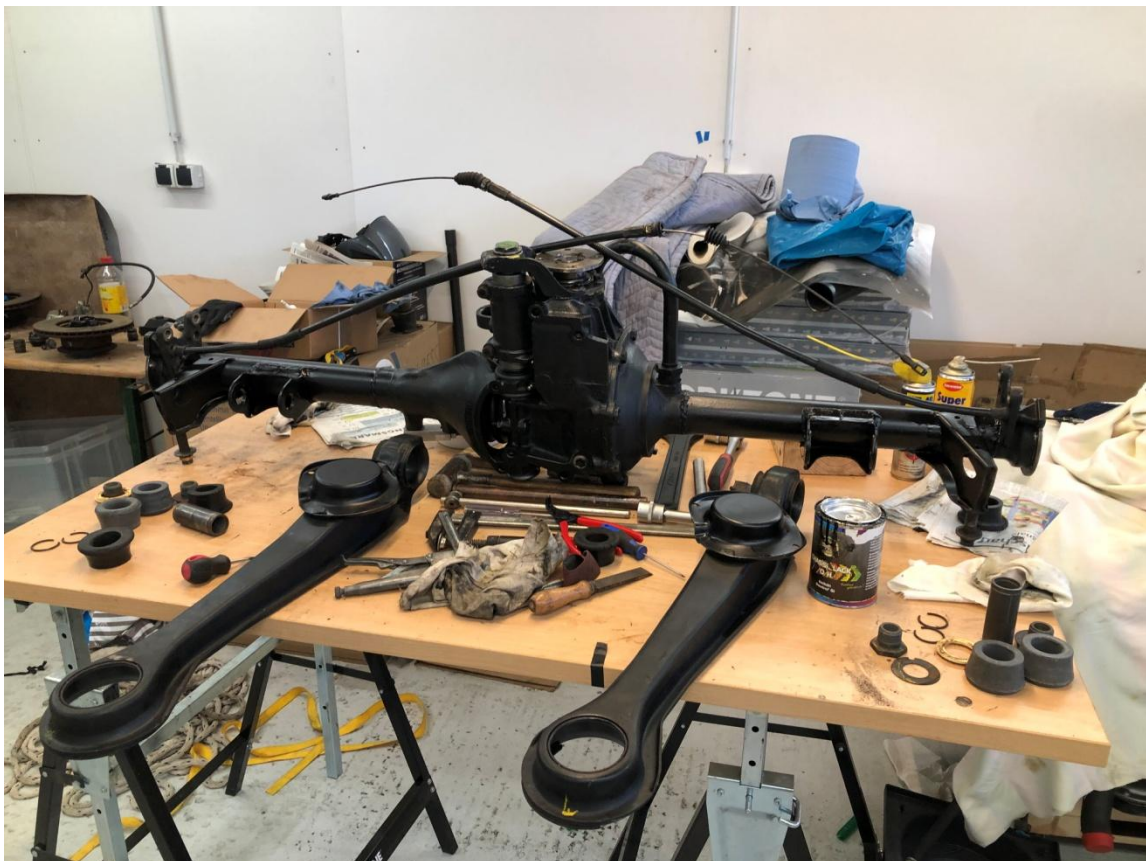
Restauration Teil 3: Hinterachse

Neue Radlager (Tonnenlager)

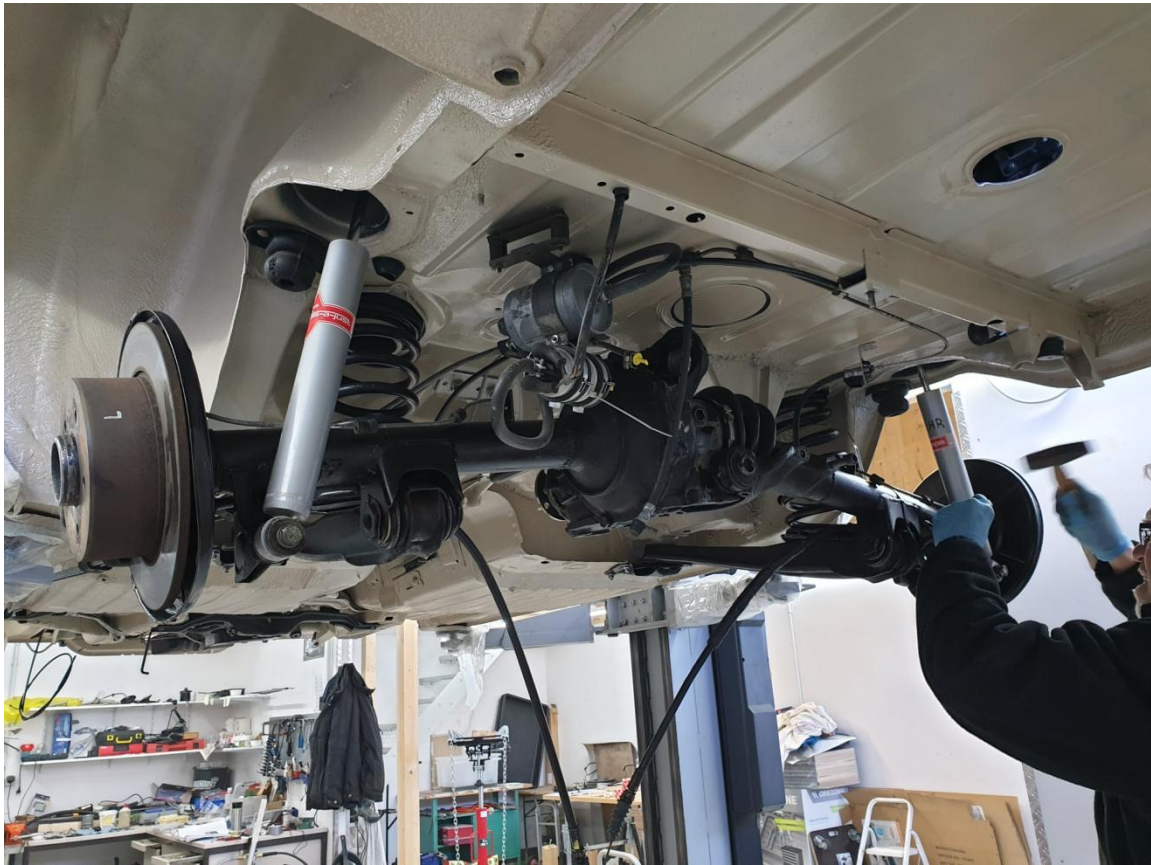
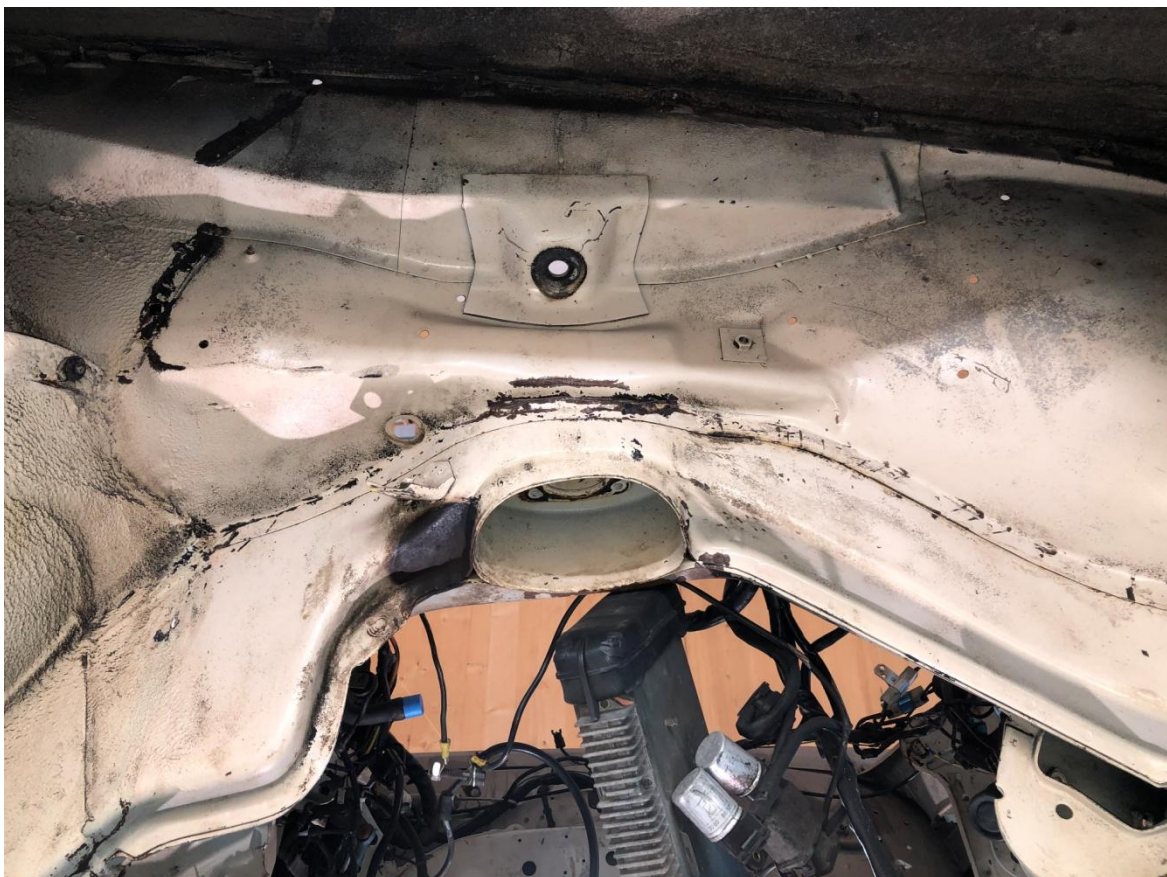
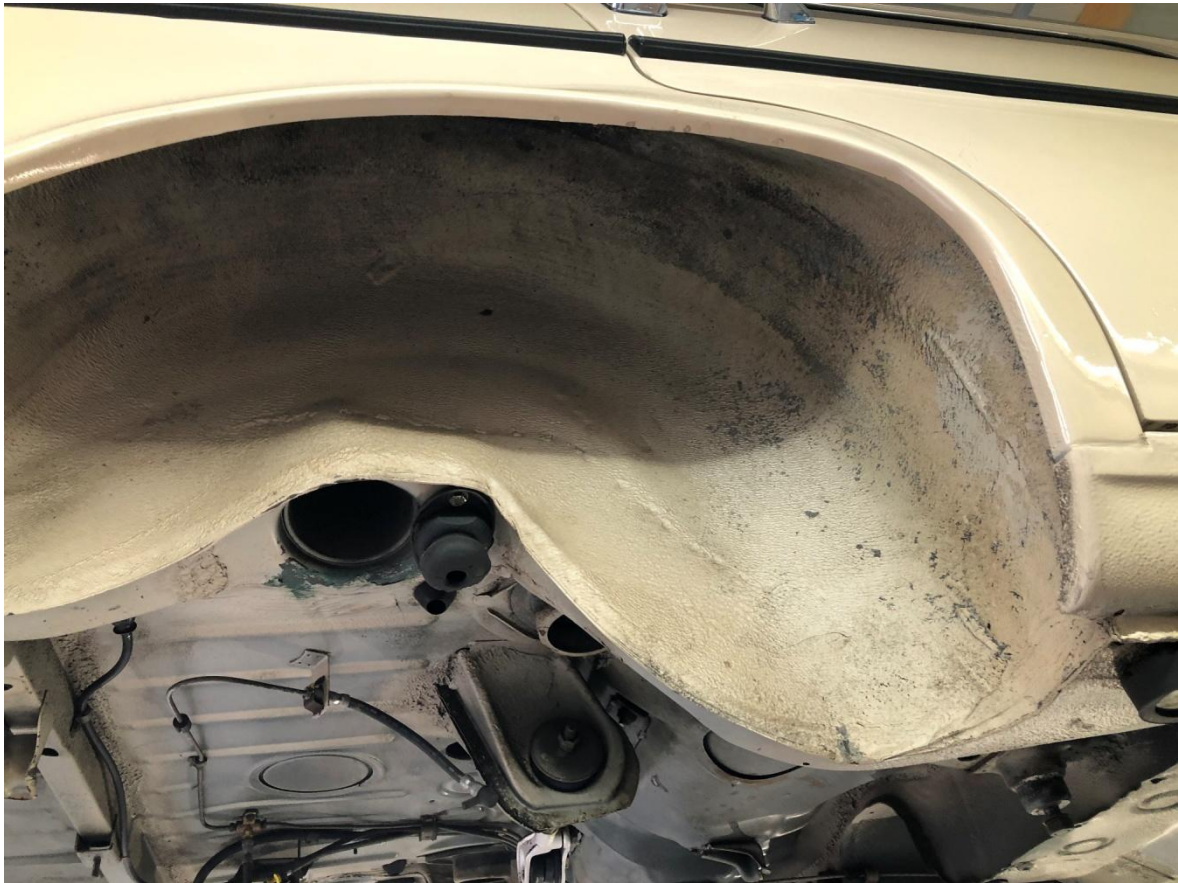
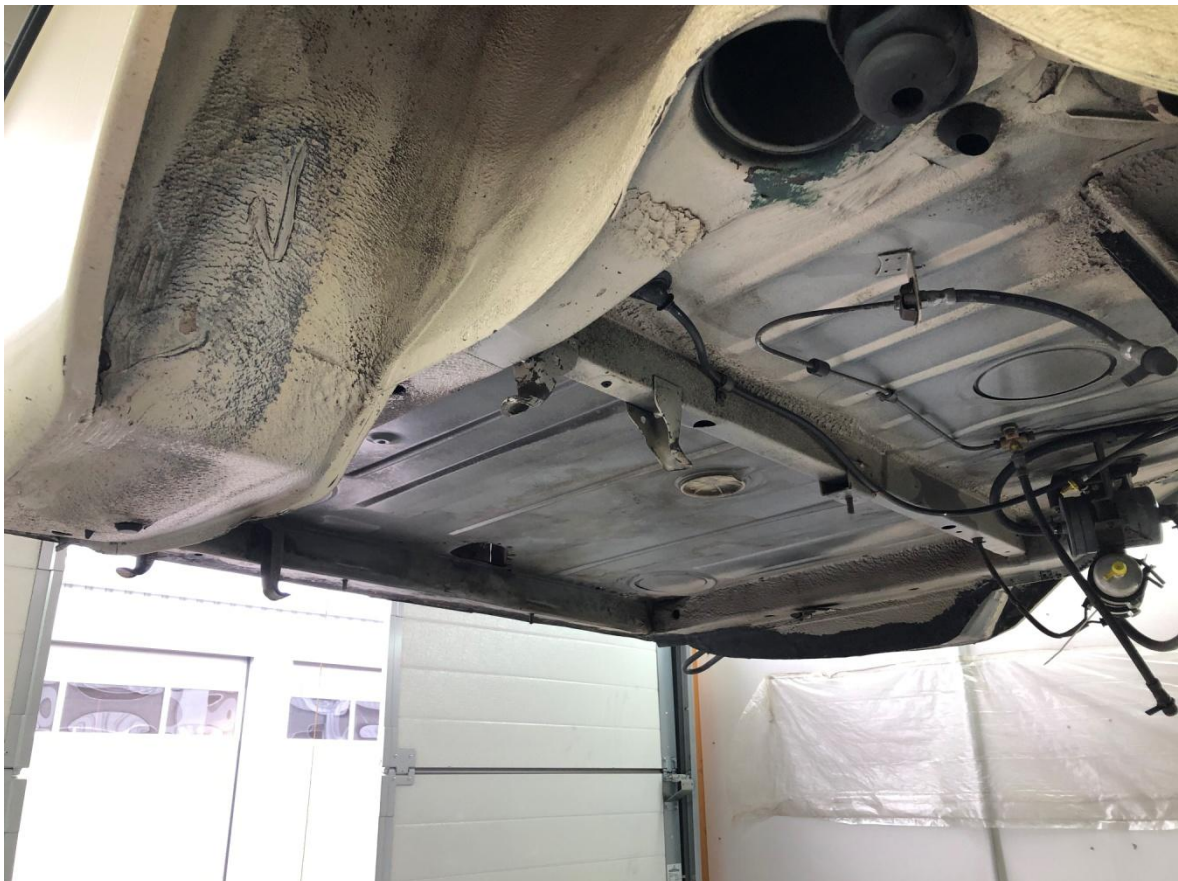
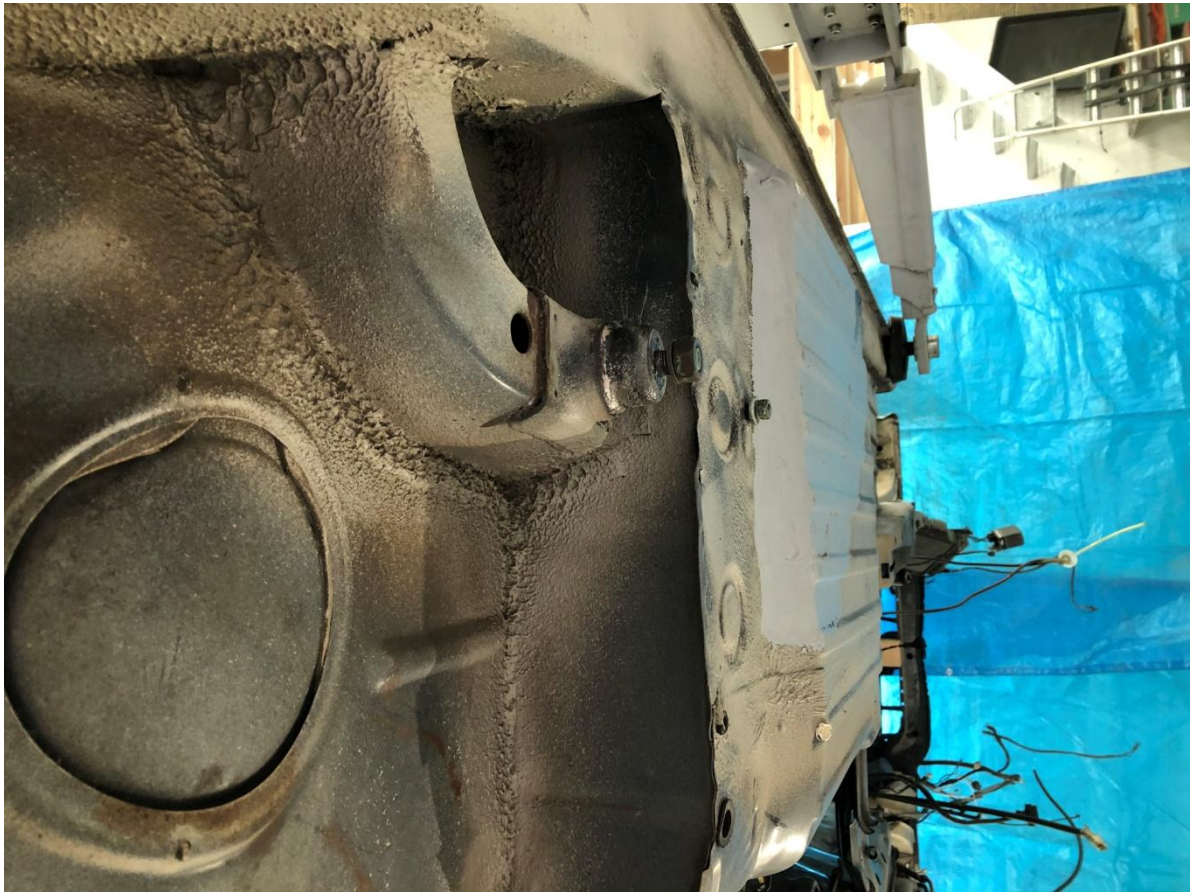
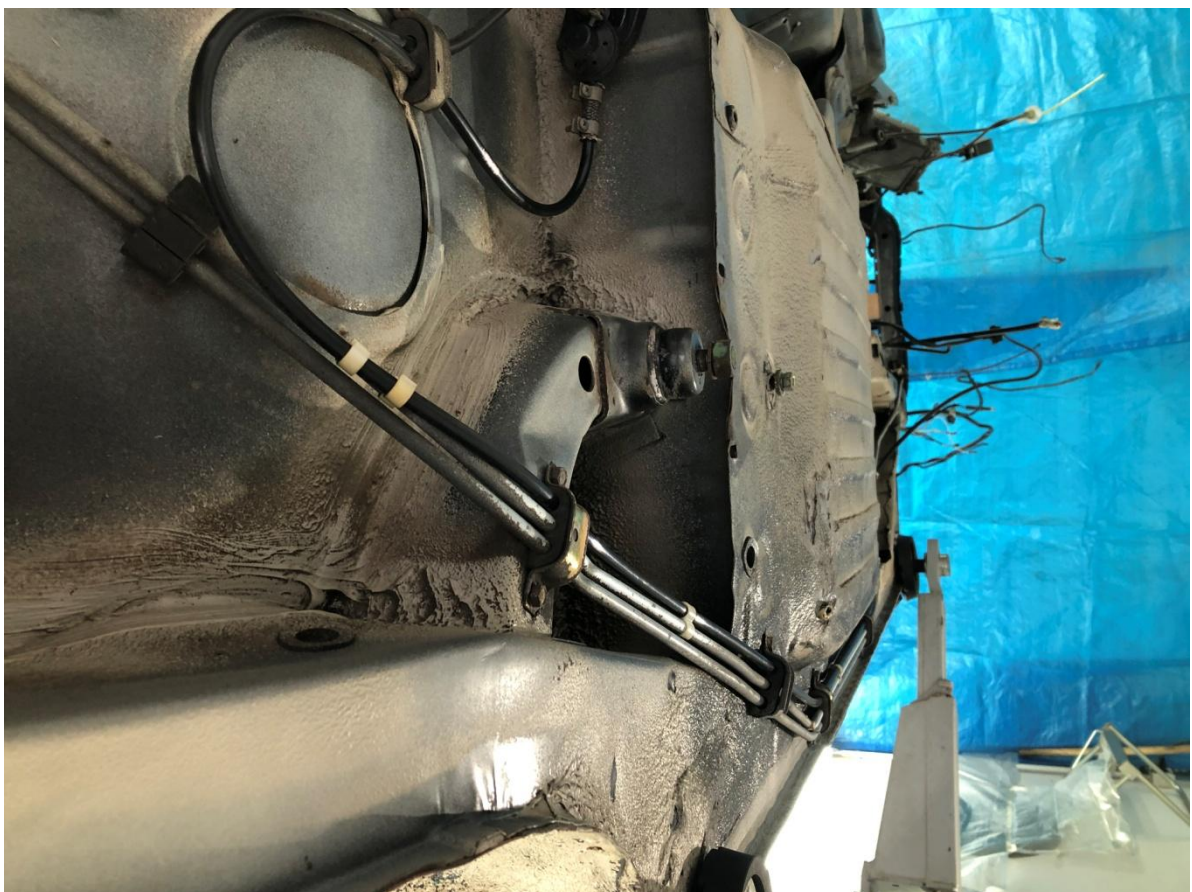
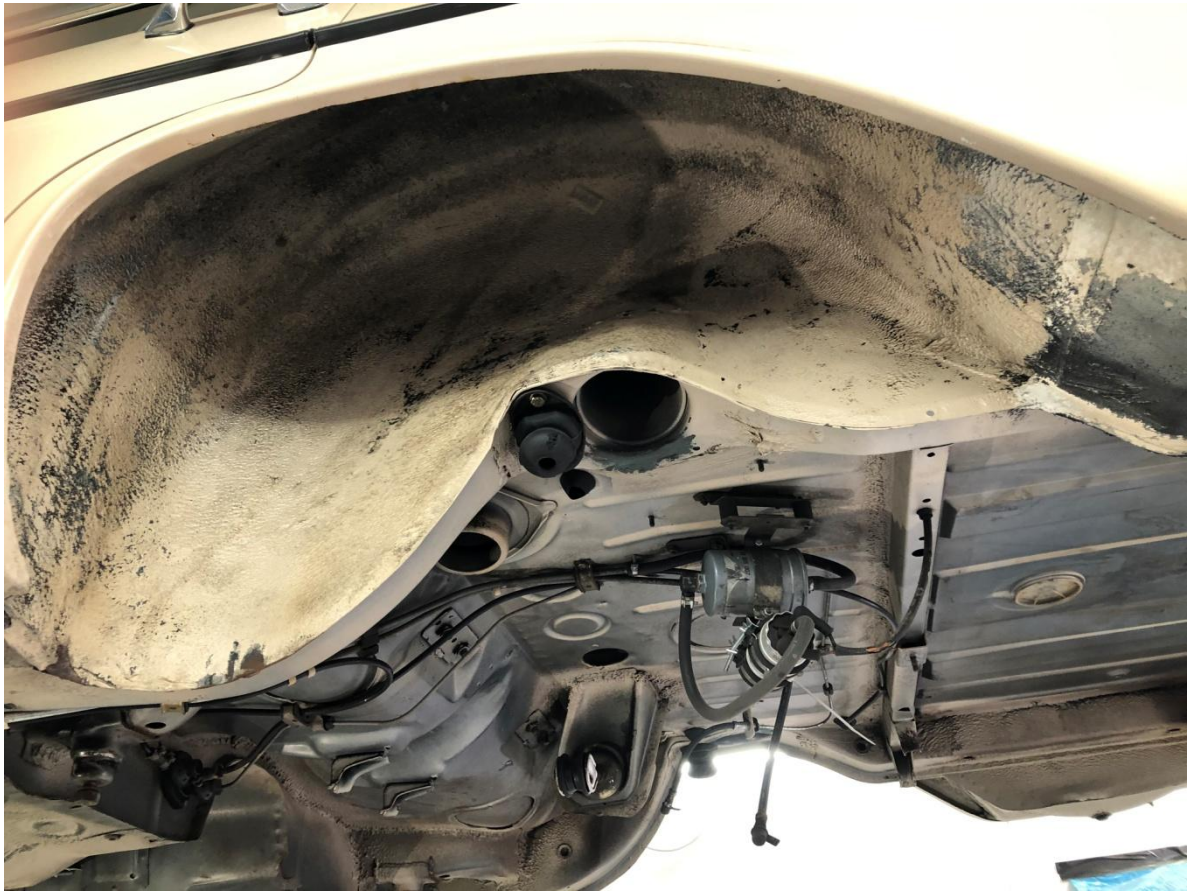
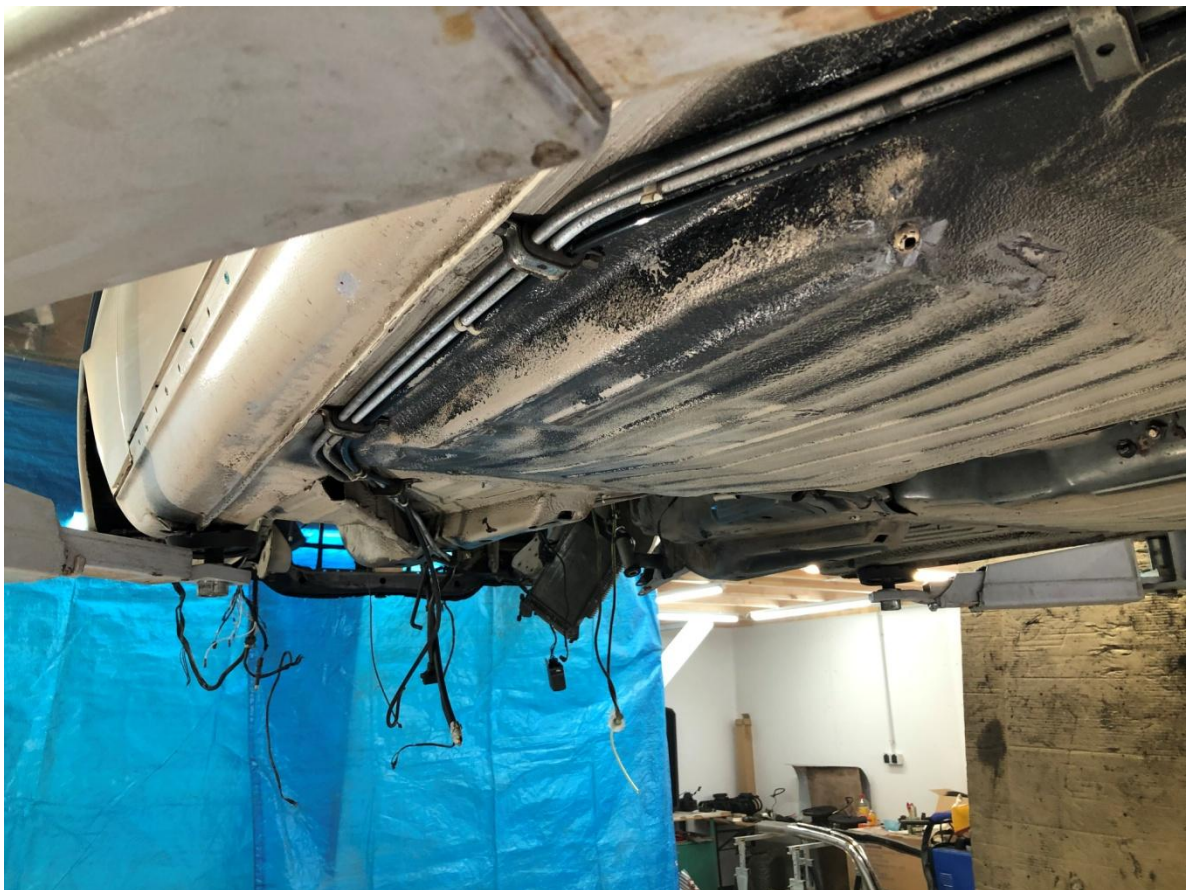
Restauration Teil 3: Zustand nach Trockeneisstrahlen

Unterboden und Motorraum trockeneisgestrahlt

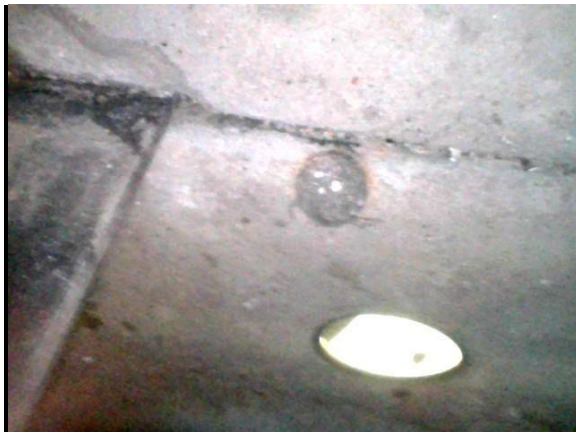
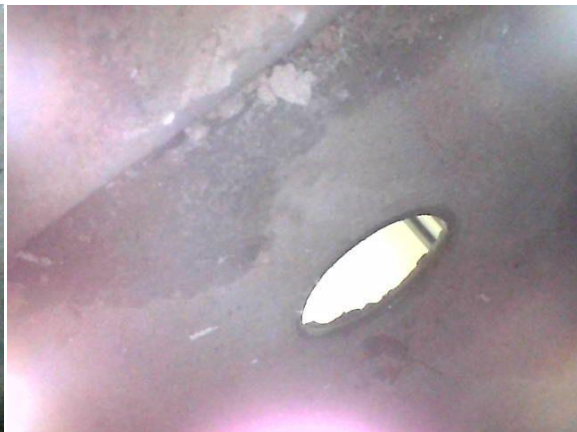
Schweller vorne Links/Rechts

Der Rahmen ist in Wagenfarbe lackiert. Die Hohlräume sind mit mit Mike Sanders Korrosionsschutzfett versiegelt. Vor der Versiegelung wurden Endoskopaufnahmen verschiedener Hohlräume gemacht. Durchrostungen waren nicht zu finden. Geringe Korrosionsspuren (2 exemplarische Bilder im Anhang). Der Rahmen ist augenscheinlich ohne Beschädigungen mit geringen Gebrauchsspuren. Korrosion ist am Rahmen nicht erkennbar.

Zustand Hohlräume:
