## 1. Fahrzeugdaten

| Fahrzeugtyp: | 280SE 4.5 |

## **5. Zustandsbewertung**

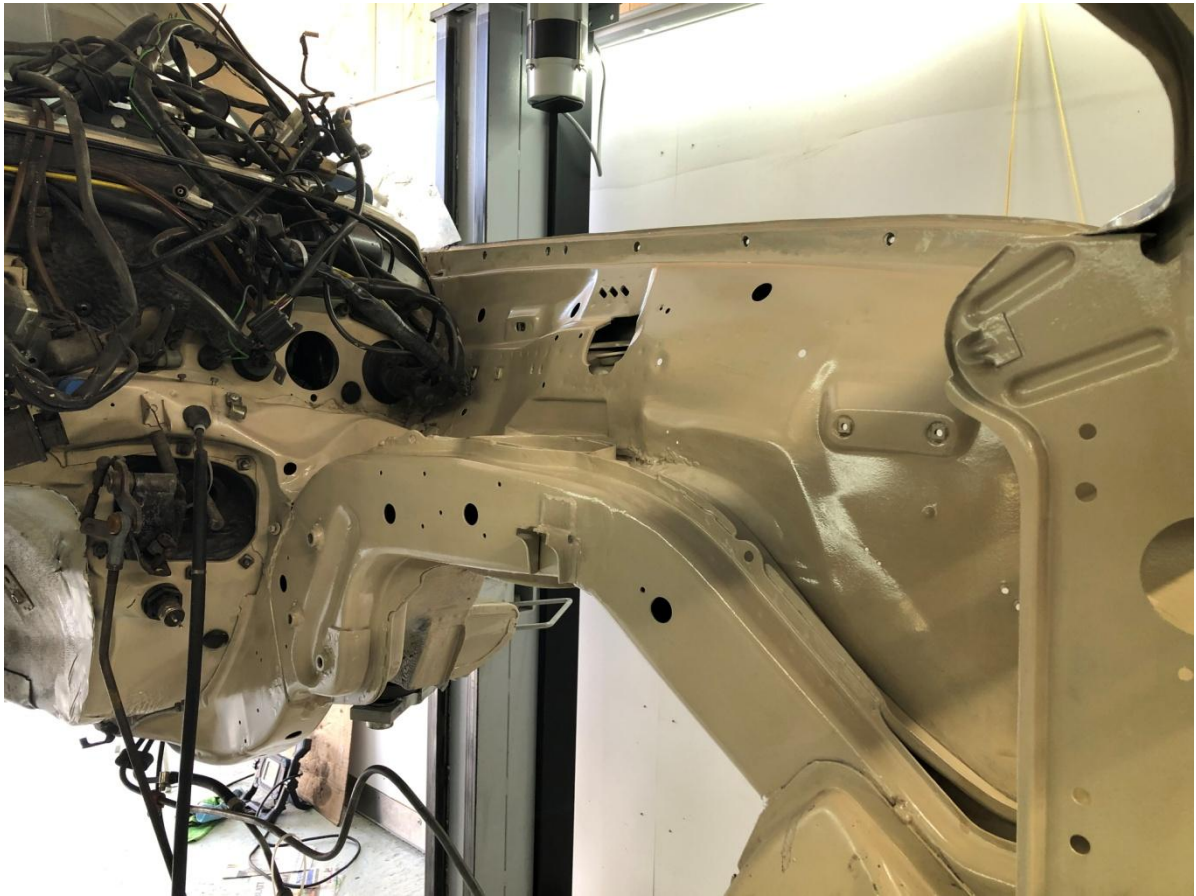
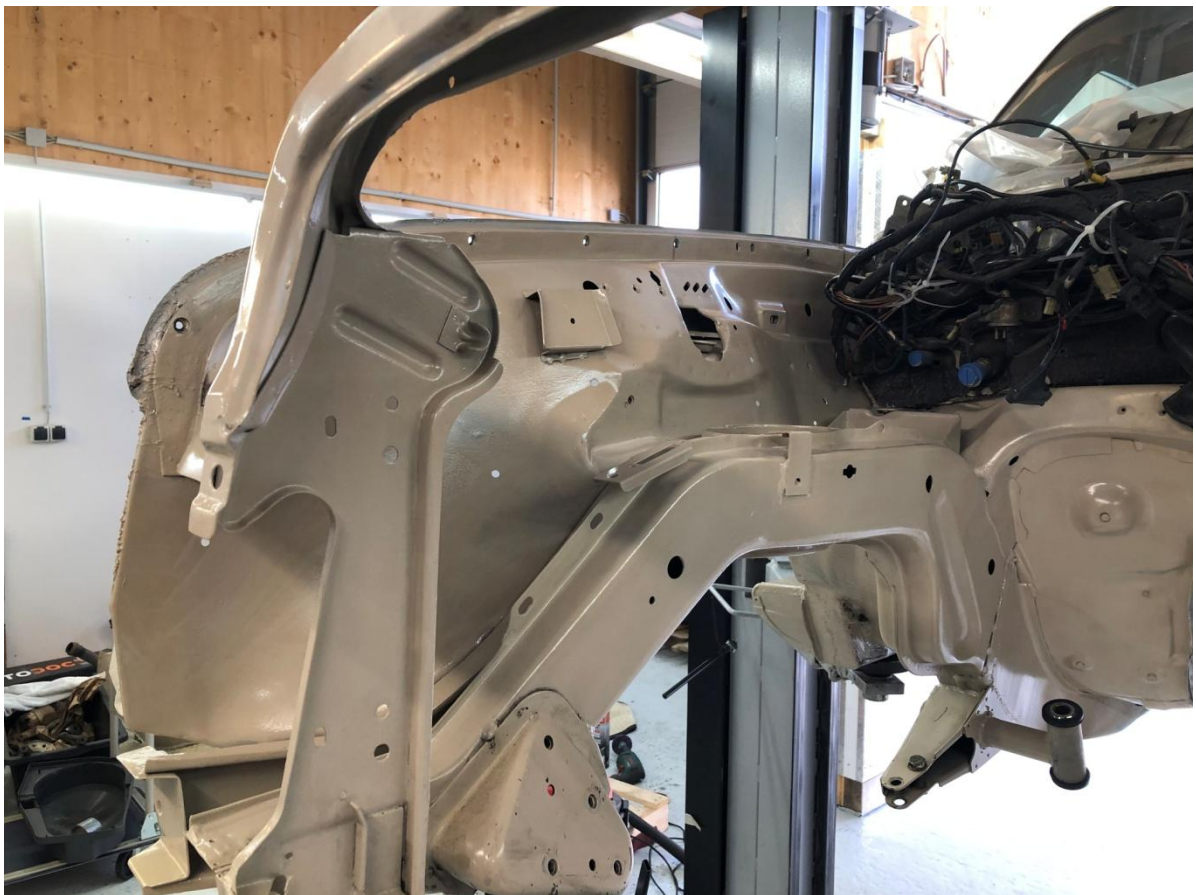
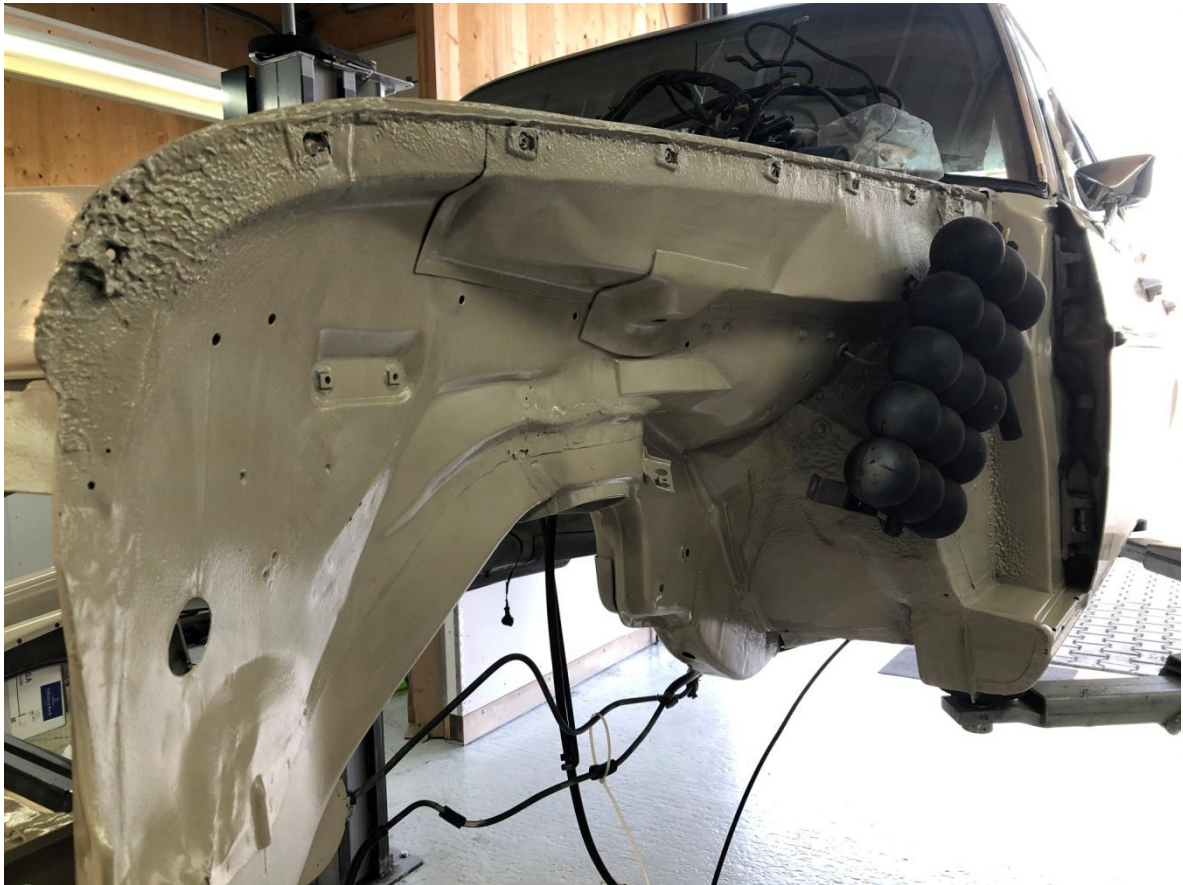
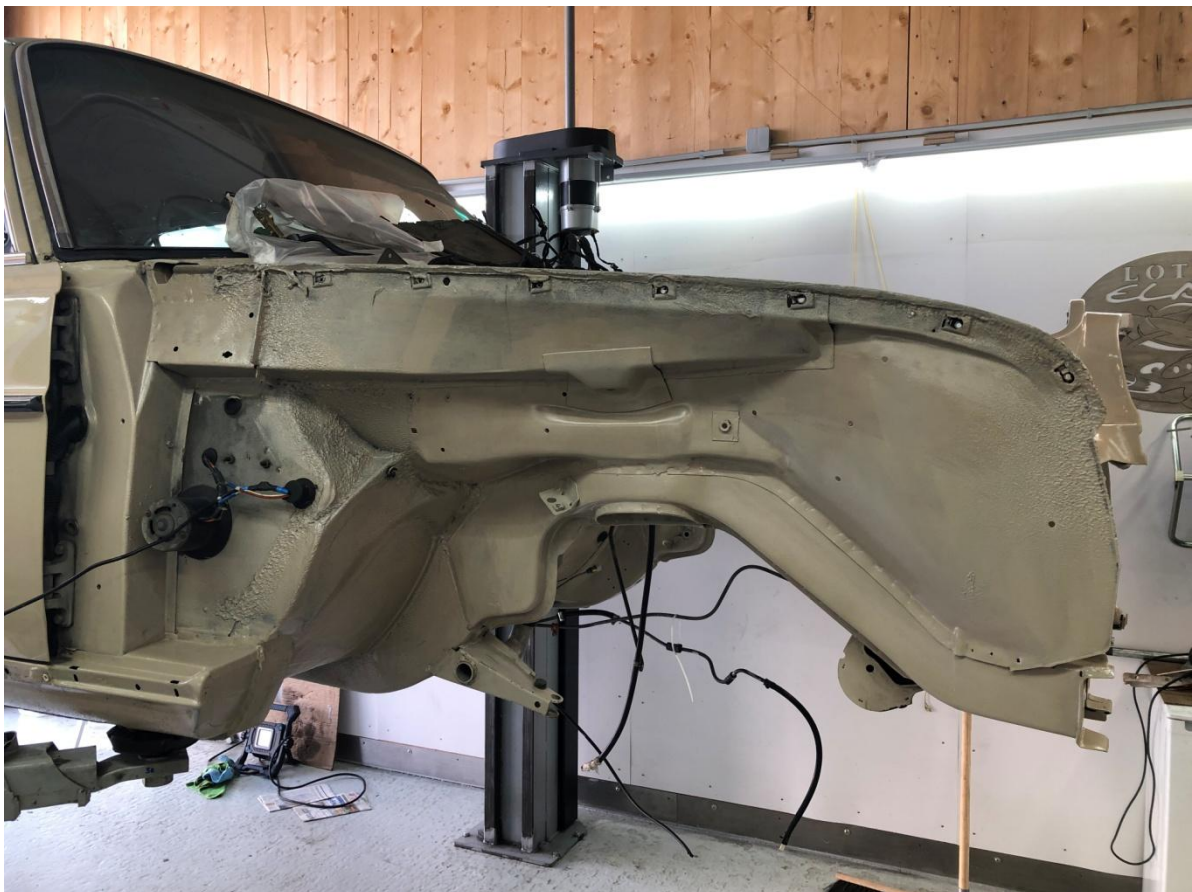
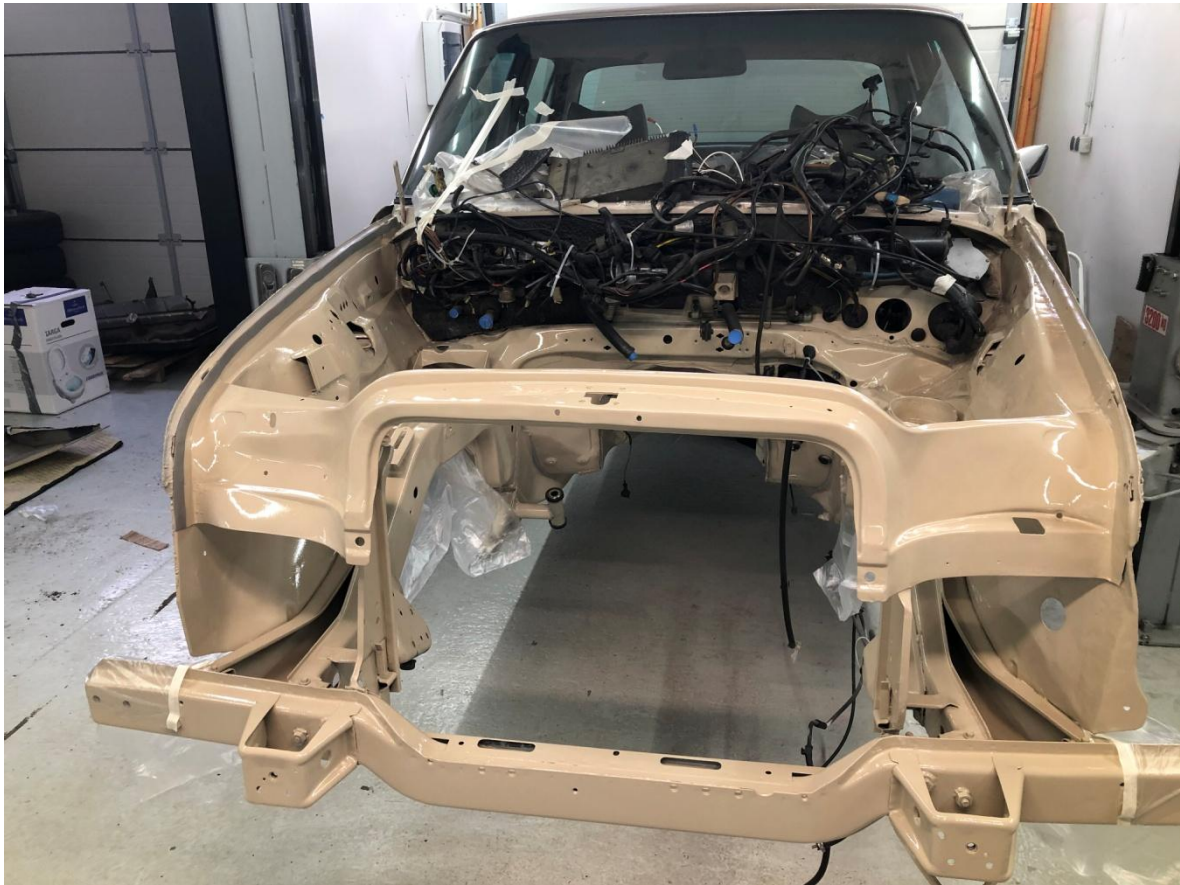
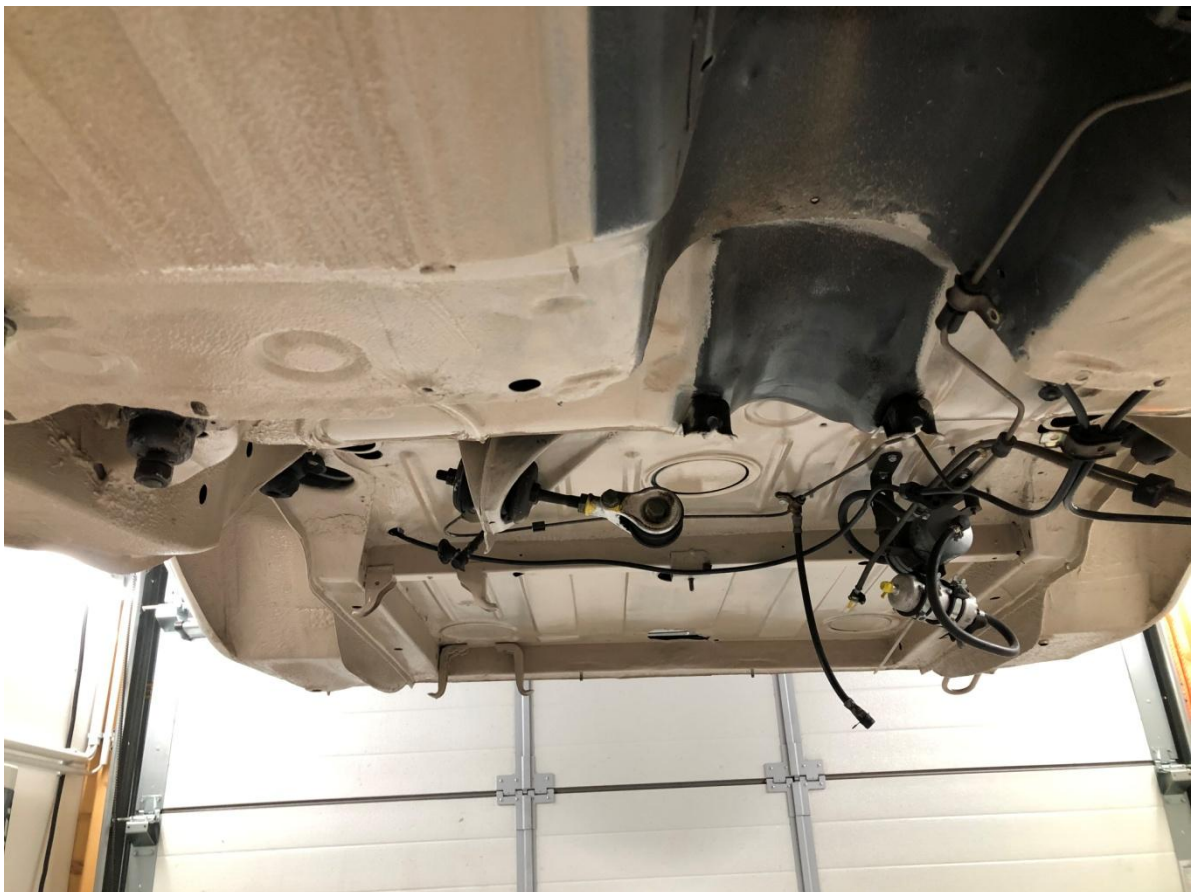
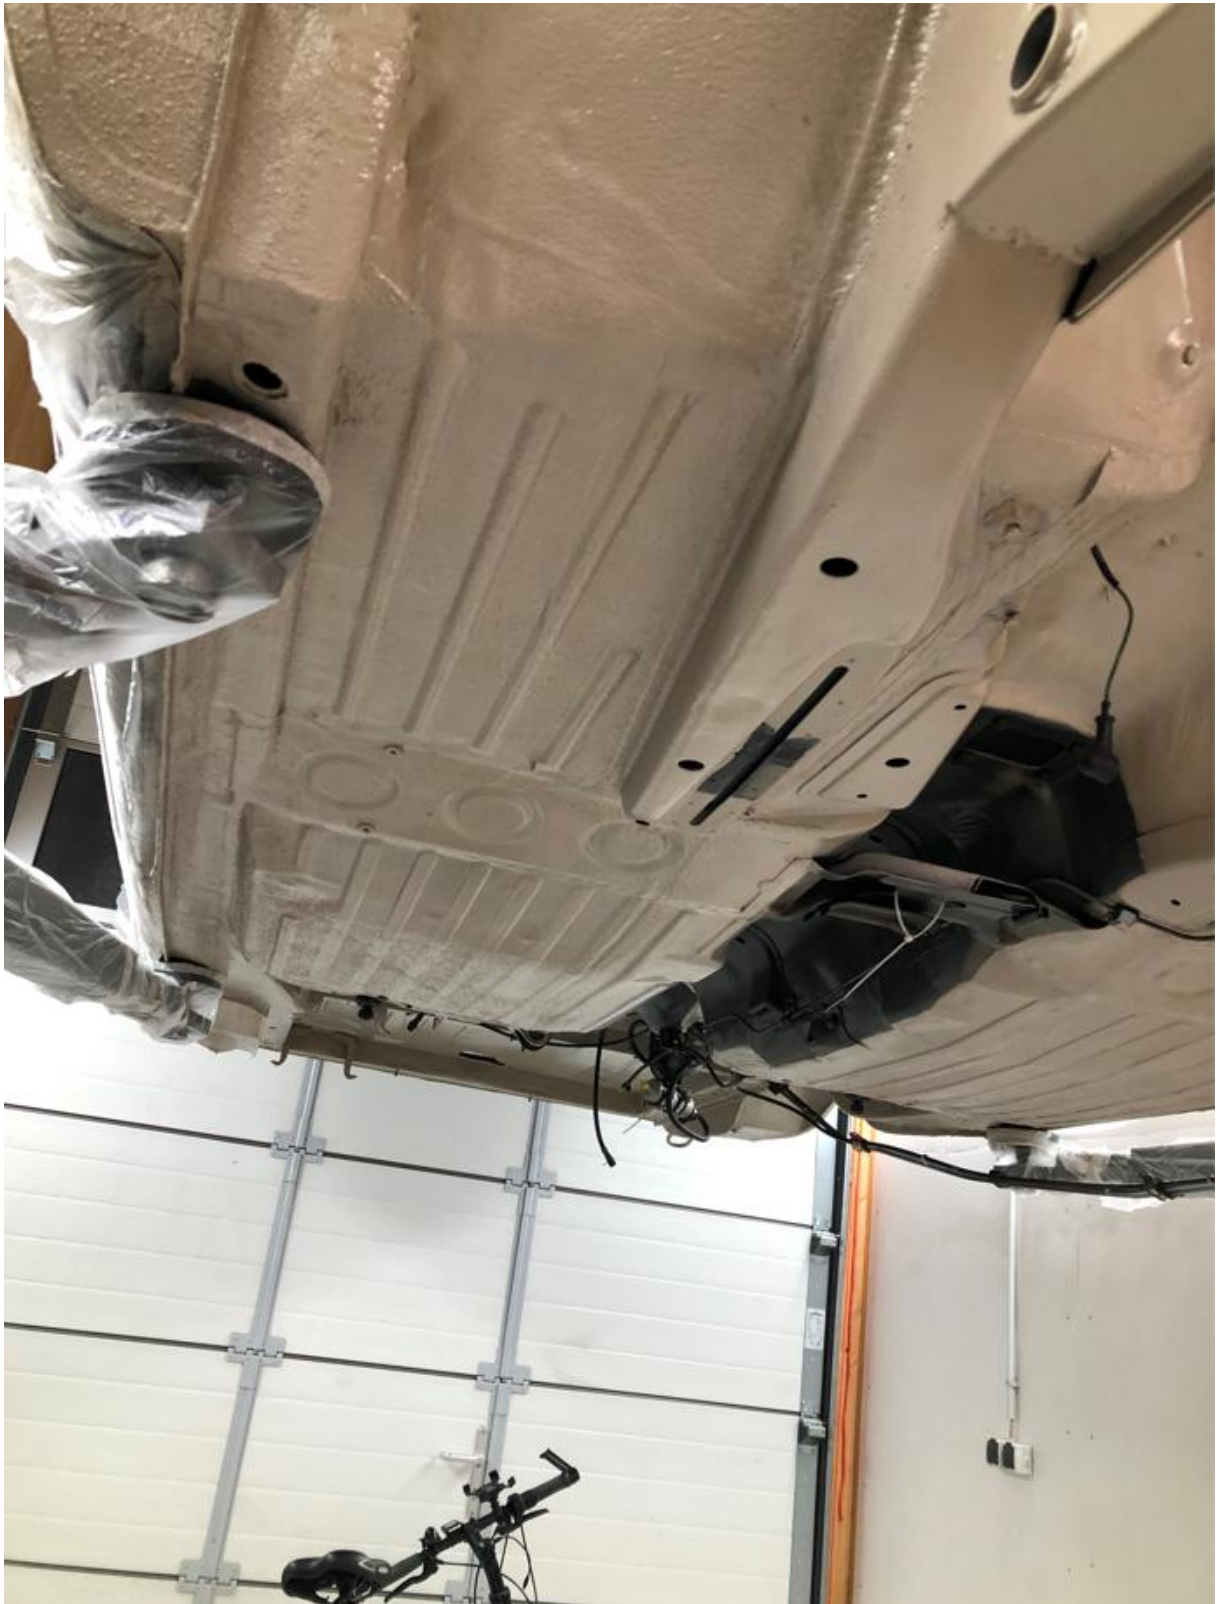
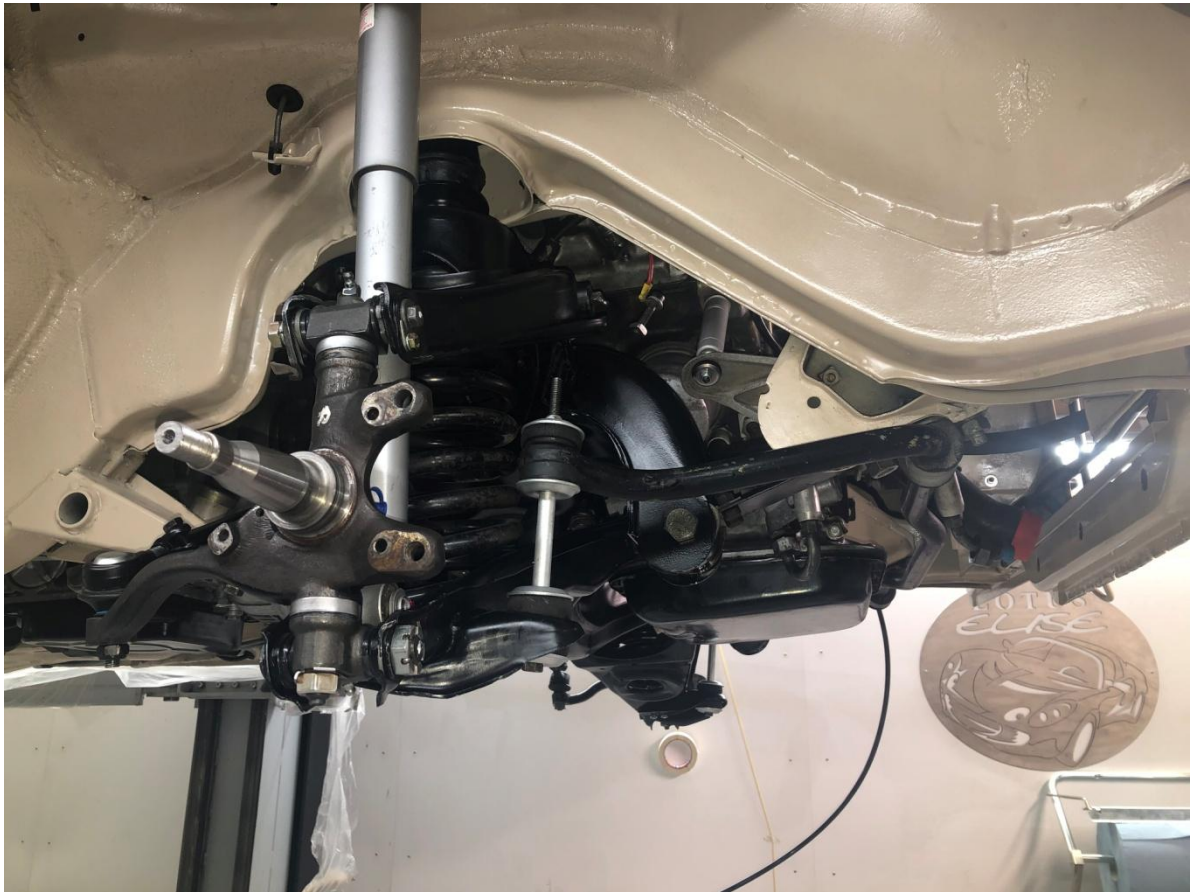
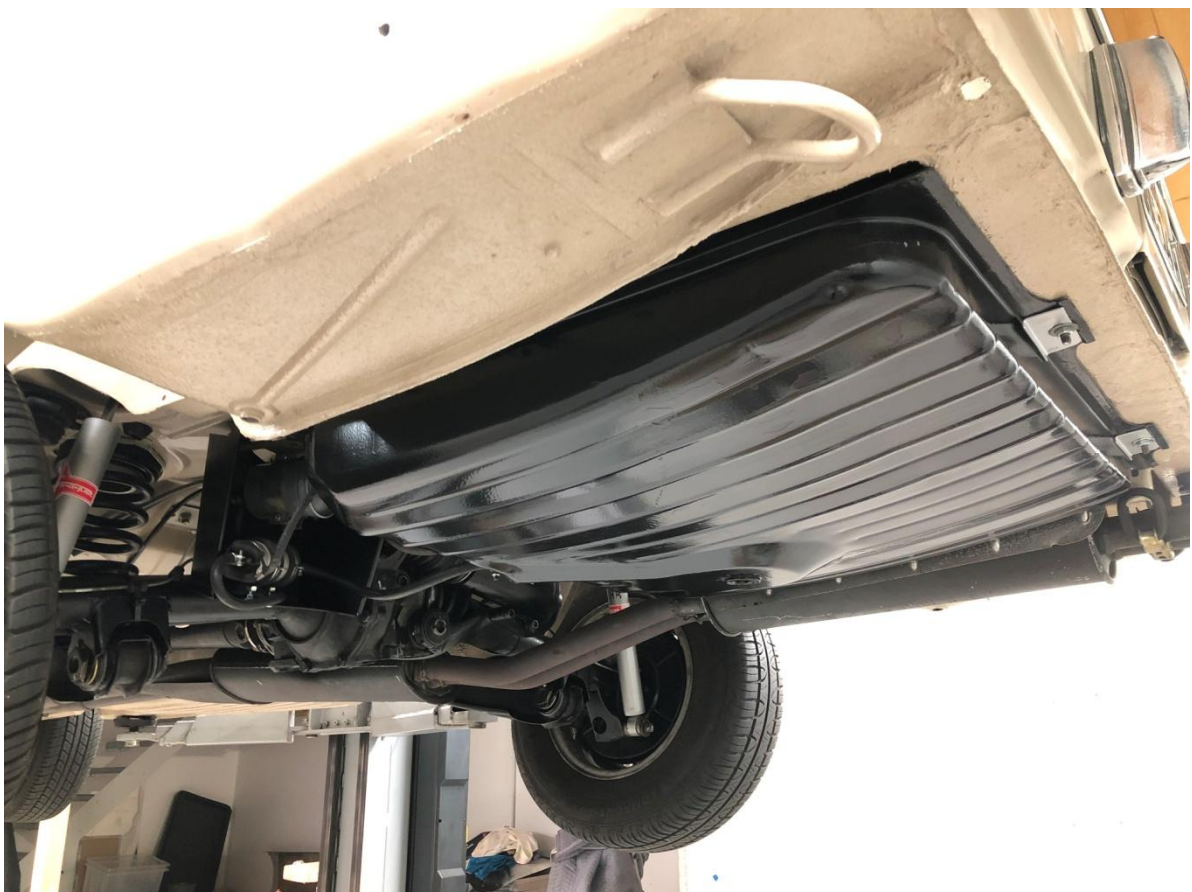
### Restauration Teil 3: Unterbodenlackierung

Unterboden und Motorraum lackiert
