## 1. Fahrzeugdaten

| Fahrzeugtyp: | 280SE 4.5 |

## **5. Zustandsbewertung**

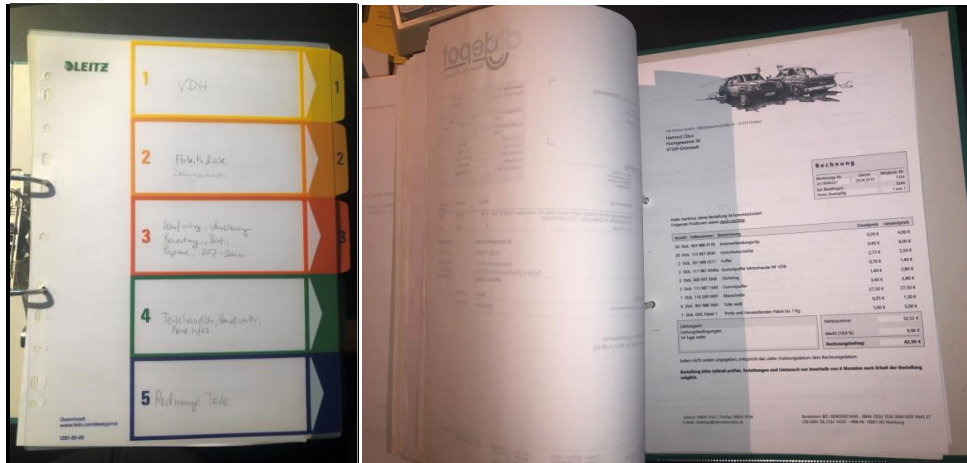
#### Fahrzeugordner:

Zum Besichtigungszeitpunkt wurden 2 Fahrzeugschlüssel vorgelegt. Folgende zusätzlichen Unterlagen sind vorhanden: Betriebsanleitung Serviceheft "Geburtsurkunde" diverse Rechnungen.

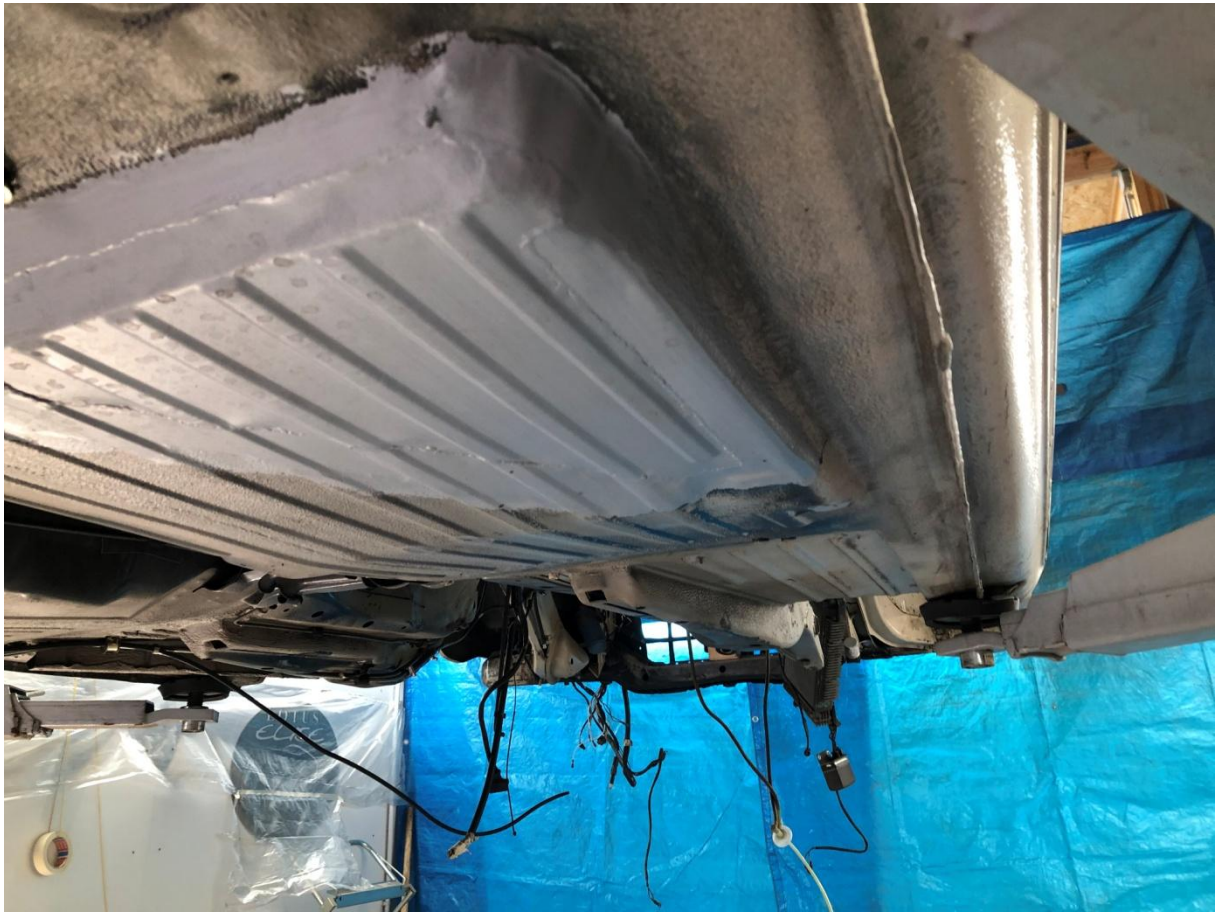
Schweller vorne Links/Rechts

Der Rahmen ist in Wagenfarbe lackiert. Die Hohlräume sind mit mit Mike Sanders Korrosionsschutzfett versiegelt. Vor der Versiegelung wurden Endoskopaufnahmen verschiedener Hohlräume gemacht. Durchrostungen waren nicht zu finden. Geringe Korrosionsspuren (2 exemplarische Bilder im Anhang). Der Rahmen ist augenscheinlich ohne Beschädigungen mit geringen Gebrauchsspuren. Korrosion ist am Rahmen nicht erkennbar.

Zustand Hohlräume:
